# KOKEMUKSIA PERUSTUSTEN VAHVISTAMISESTA

REINO HEIKINHEIMO

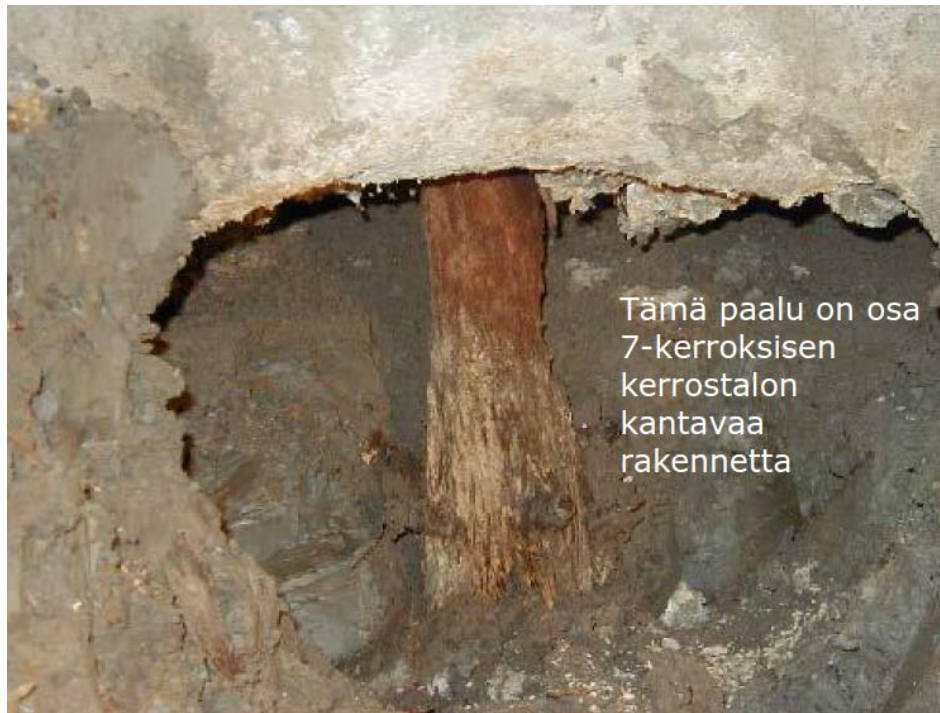
- Orsiveden laskiessa puupaalu saa happea ja lahoaminen käynnistyy.
- Jotkut anaerobiset bakteerit lahottavat puuta myös veden alla.
- Tukipaalutetun anturan alla usein 5–10 cm tyhjää.

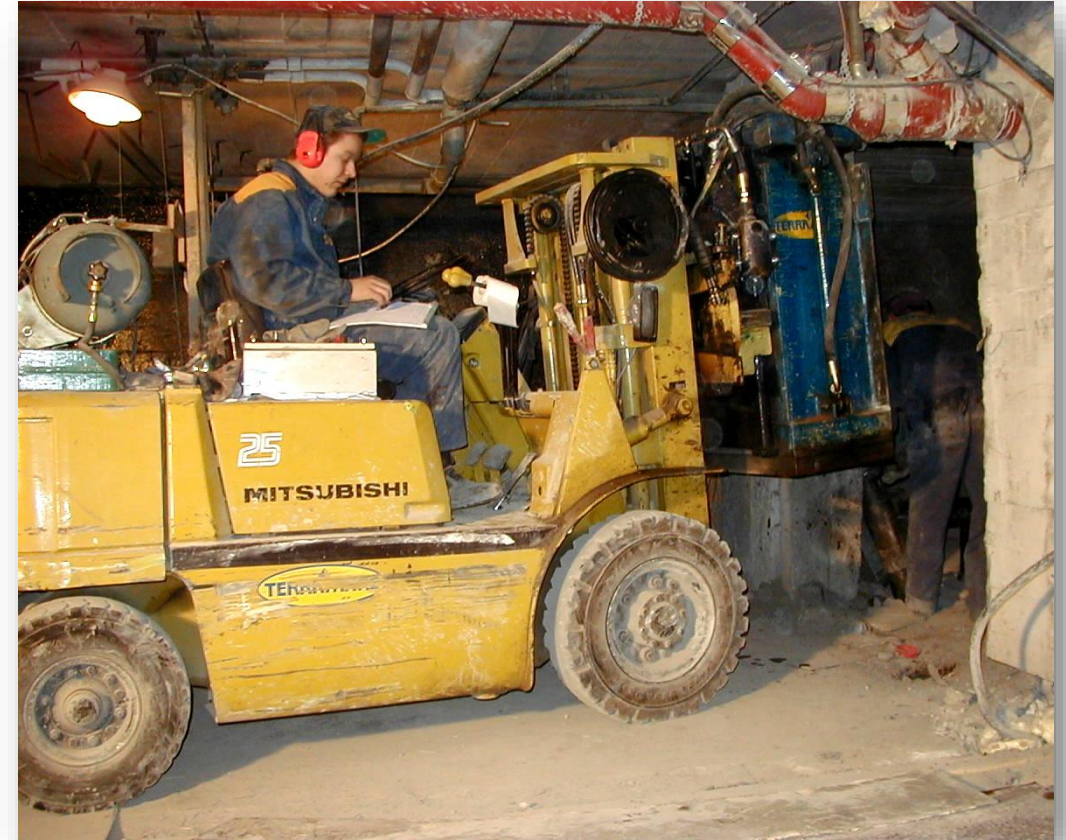
- 1980-luvulla oli hyvin tyypillistä, että paalut asennettiin lyömällä joko paineilmavasaraa tai pudotusjärkeä käyttäen.
- Lyöntipaalutus oli 1980-luvulla yleinen asennustapa, nykyään sen käyttö on melko harvinaista.
- Vasta 2000-luvulla on tullut yleisesti käyttöön paalun asennus hydraulivasaraa käyttäen.

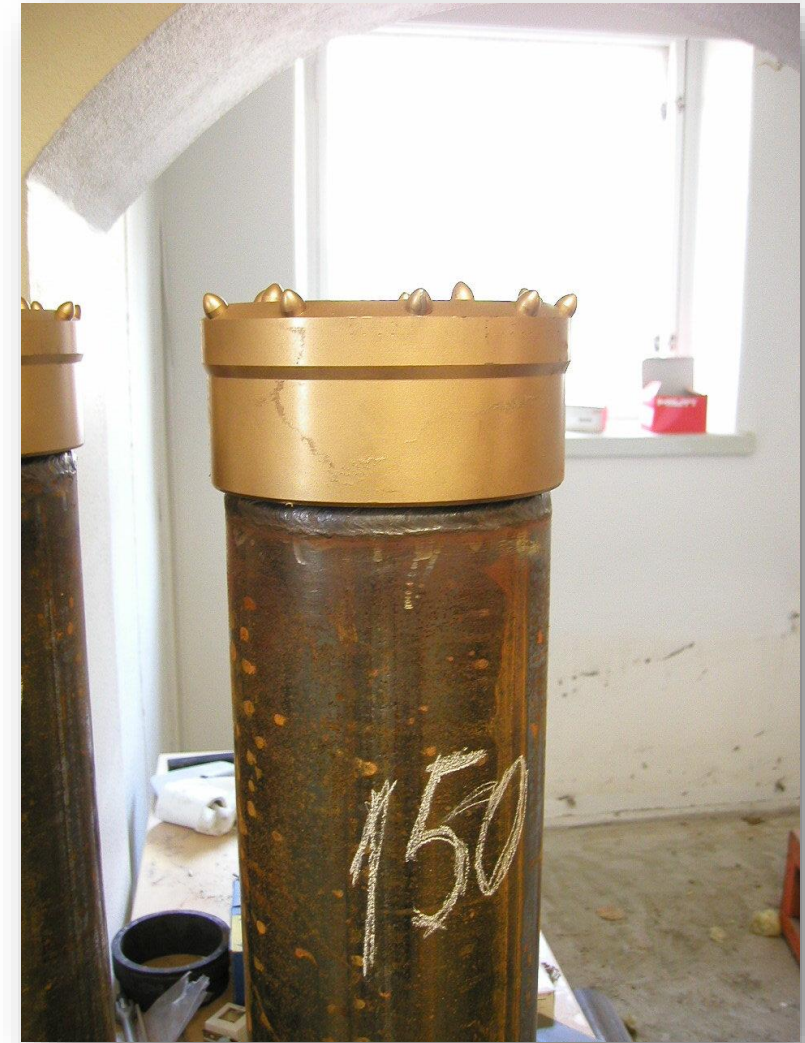
- Poraustekniikan ja -kaluston kehittyessä nykyään yleisimmin käytetty paalun asennustekniikka.
